**ANÁLISE DE SUSCETIBILIDADE A ALAGAMENTO NO PERÍMETRO
URBANO DA SUB-BACIA DO CÓRREGO DA LAGOA E OS
REGISTROS DE OCORRÊNCIAS NO JARDIM PANTANAL,
DOURADOS – MS**

Dissertação apresentada ao Programa de Pós-graduação em Geografia – Mestrado, da Faculdade de Ciências Humanas, da Universidade Federal da Grande Dourados como requisito para a obtenção do título de Mestre em Geografia.

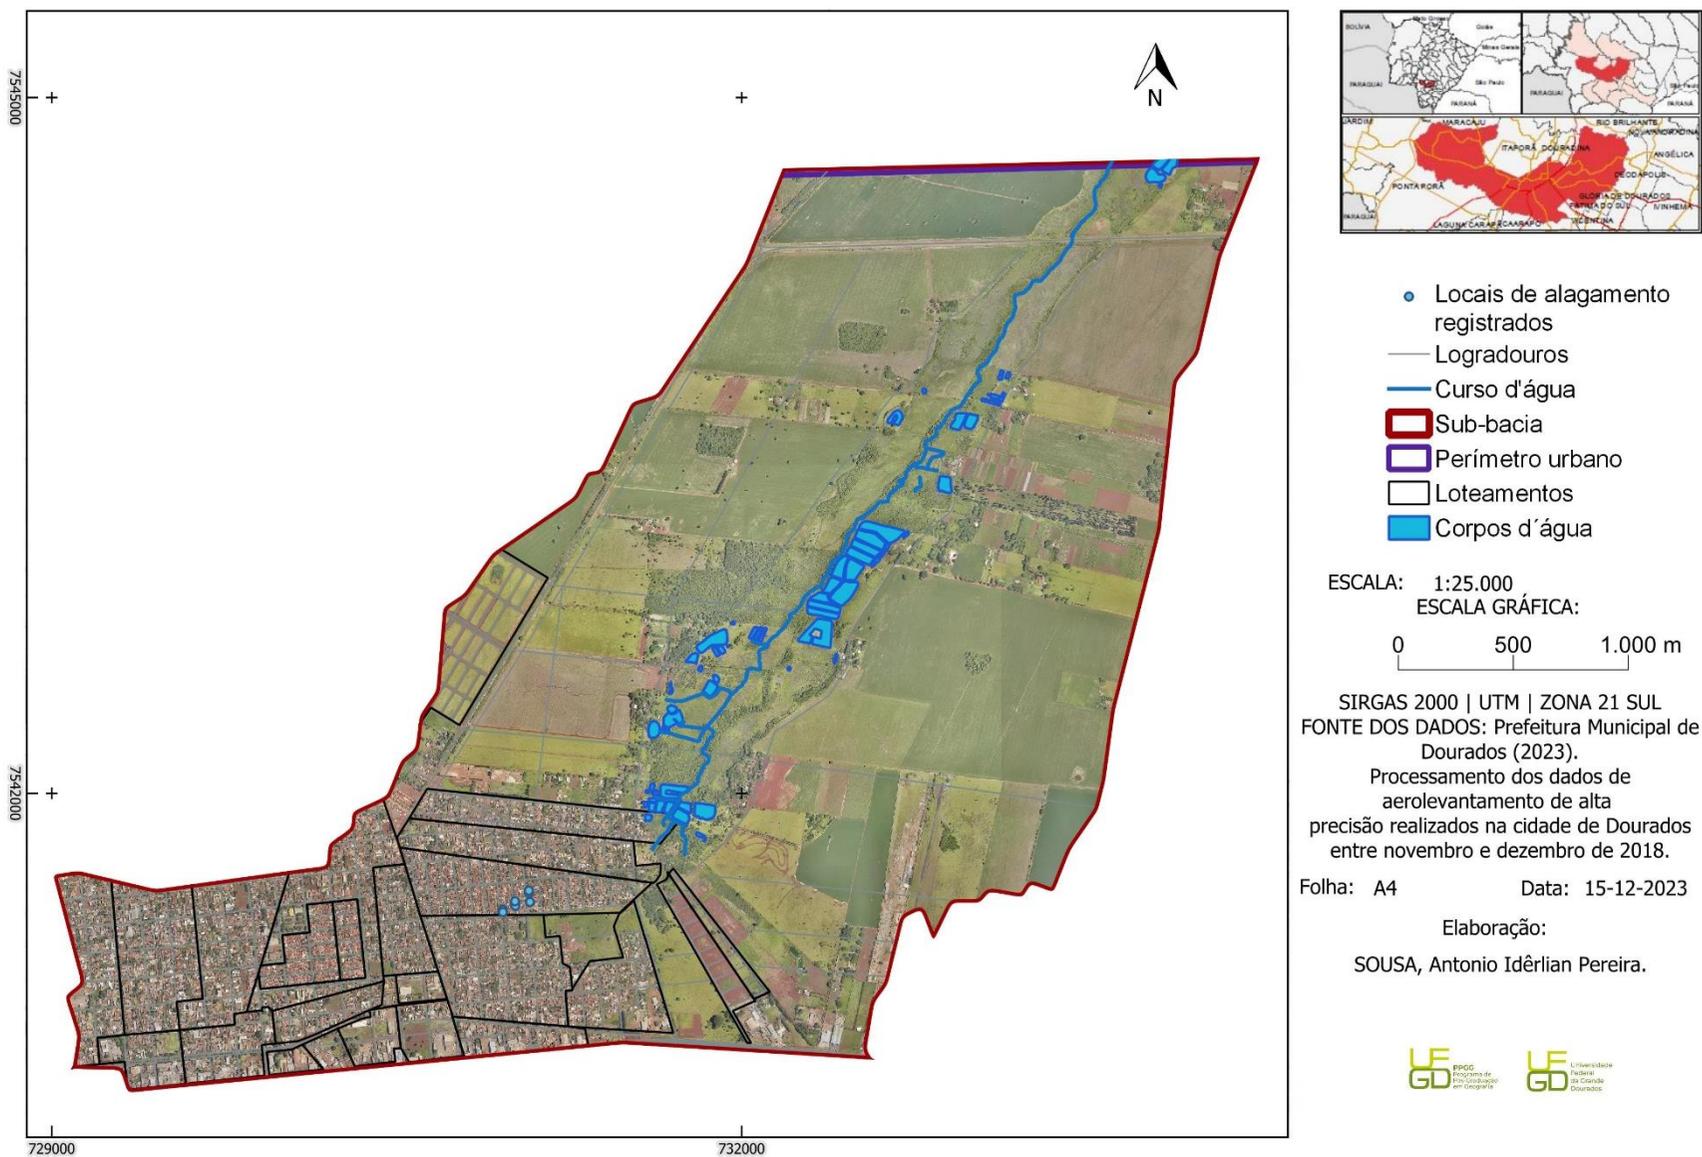
Mapa 02 - Carta imagem da sub-bacia do córrego da lagoa, recorte no perímetro urbano.

É importante destacar que a porção mais a jusante da sub-bacia não chega até a foz, e seu limite mais ao norte tangência o perímetro urbano. A sub-bacia abrange 26 loteamentos, destes, um se encontra parcialmente consolidado e irregular, o que demonstra sua extensão e importância dentro da área urbana de Dourados. A delimitação da sub-bacia no mapa permite uma melhor compreensão da área de estudo e das características hidrográficas que a compõem.

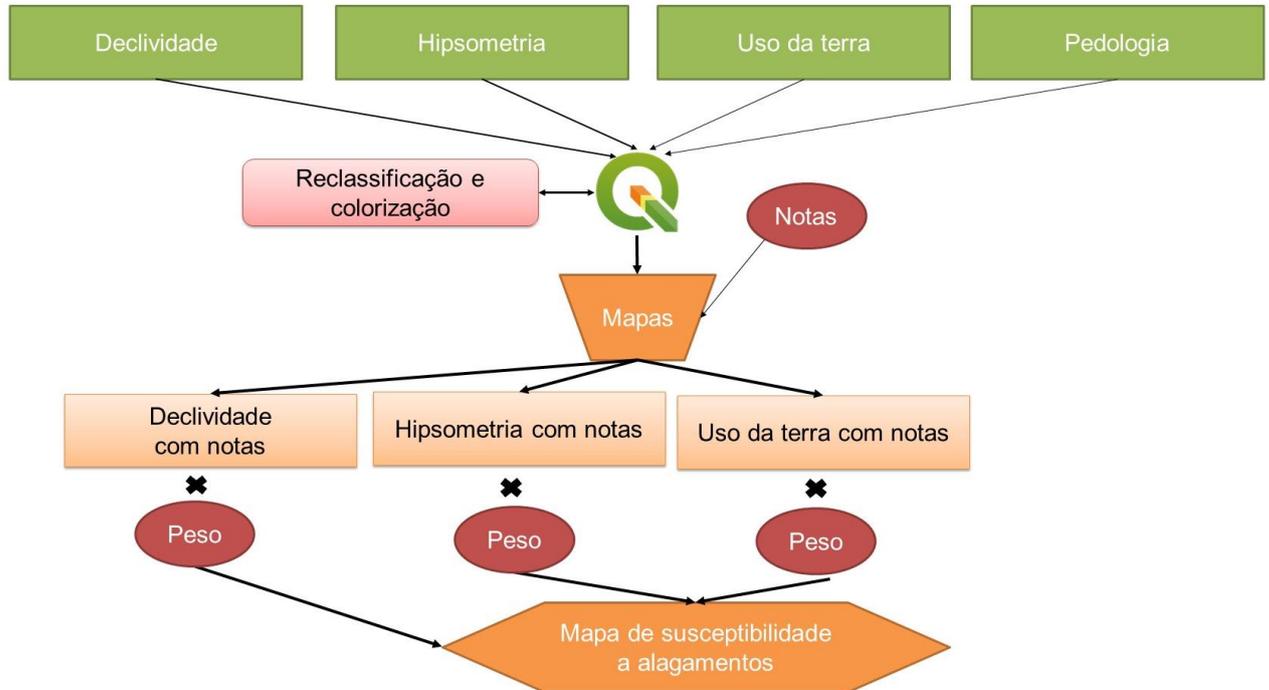
Figura 01 - Fluxograma da rotina empregada no mapeamento da suscetibilidade a alagamento.

Os procedimentos adotados na elaboração do mapa das áreas suscetíveis a alagamento podem ser resumidos em um organograma, conforme ilustrado na figura 01.

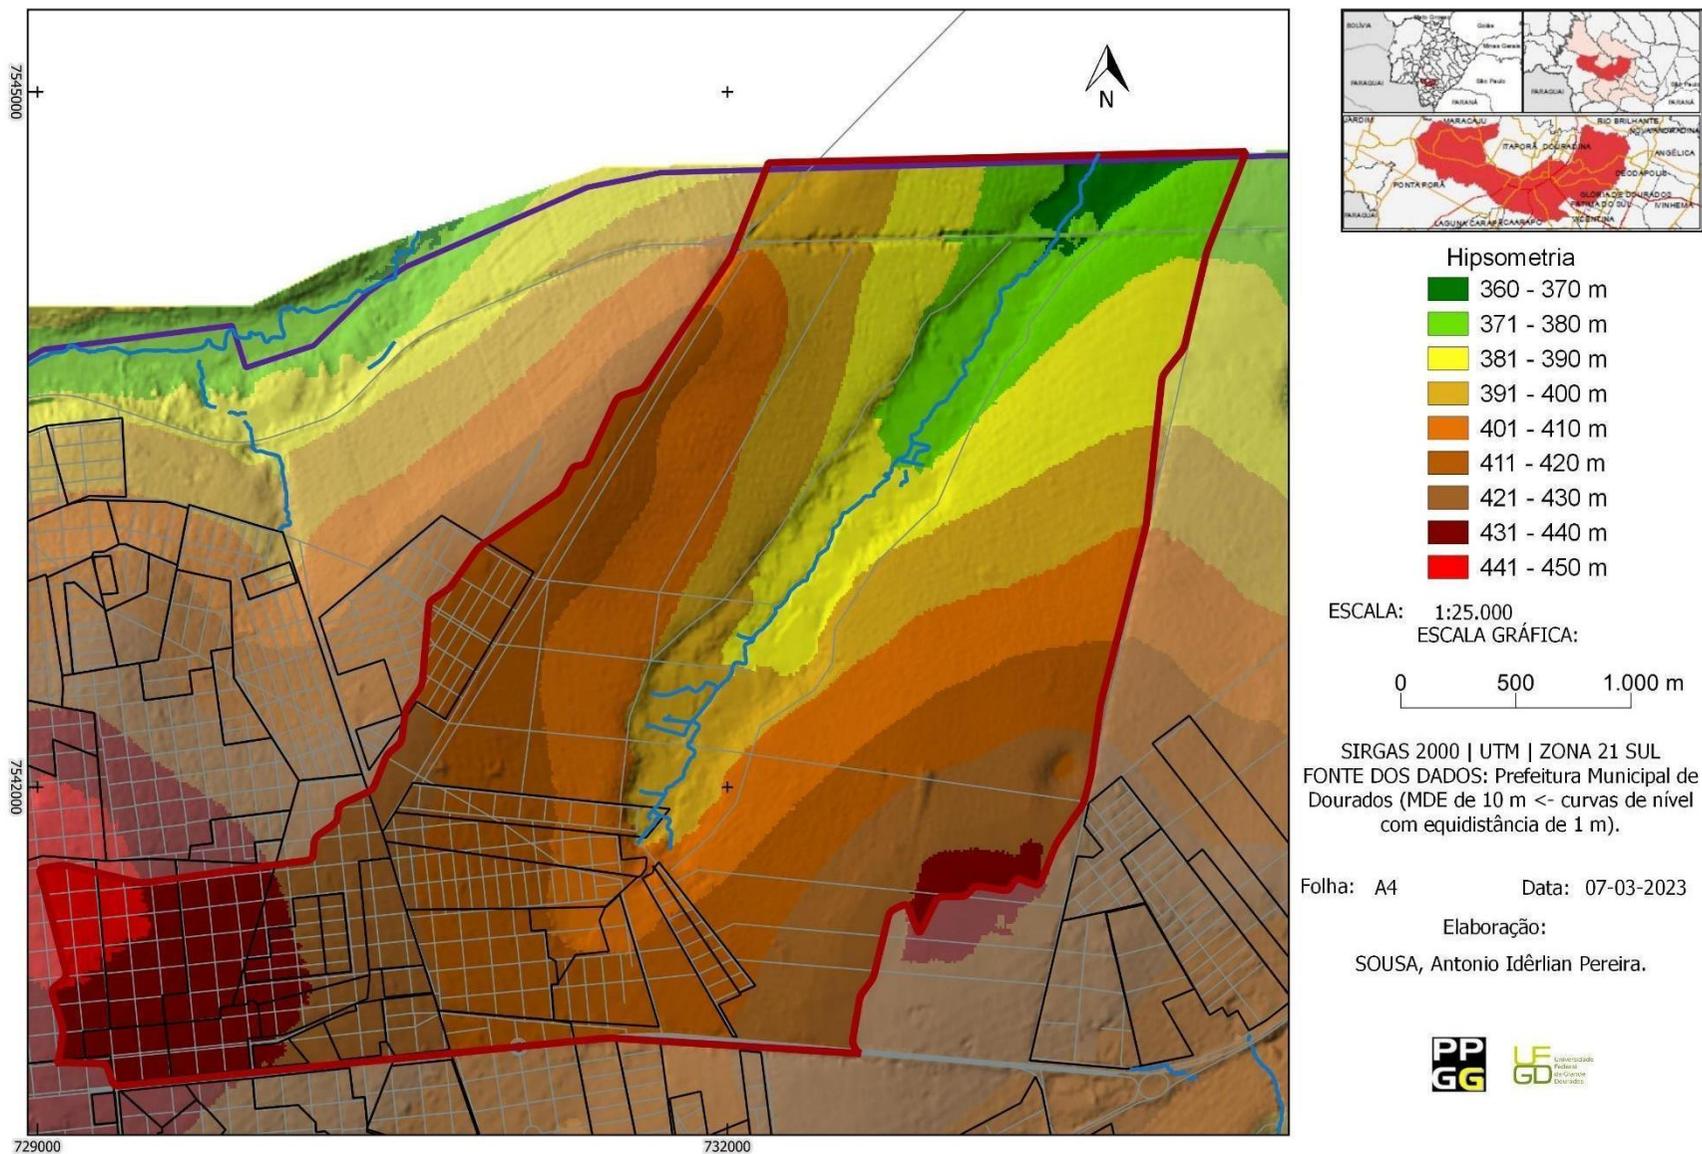
Mapa 03 - Hipsometria da sub-bacia do Córrego da Lagoa, recorte no perímetro urbano.

Nas áreas sobrepostas pela malha urbana, as cotas mais elevadas variam de 451 a 410 metros. À medida que nos deslocamos em direção à jusante, é possível perceber declives mais acentuados, por exemplo, na transição entre as classes de altitude de 410 a 391 metros. Já as cotas mais baixas, mais próximas à foz da sub-bacia, variam de 360 a 370 metros.

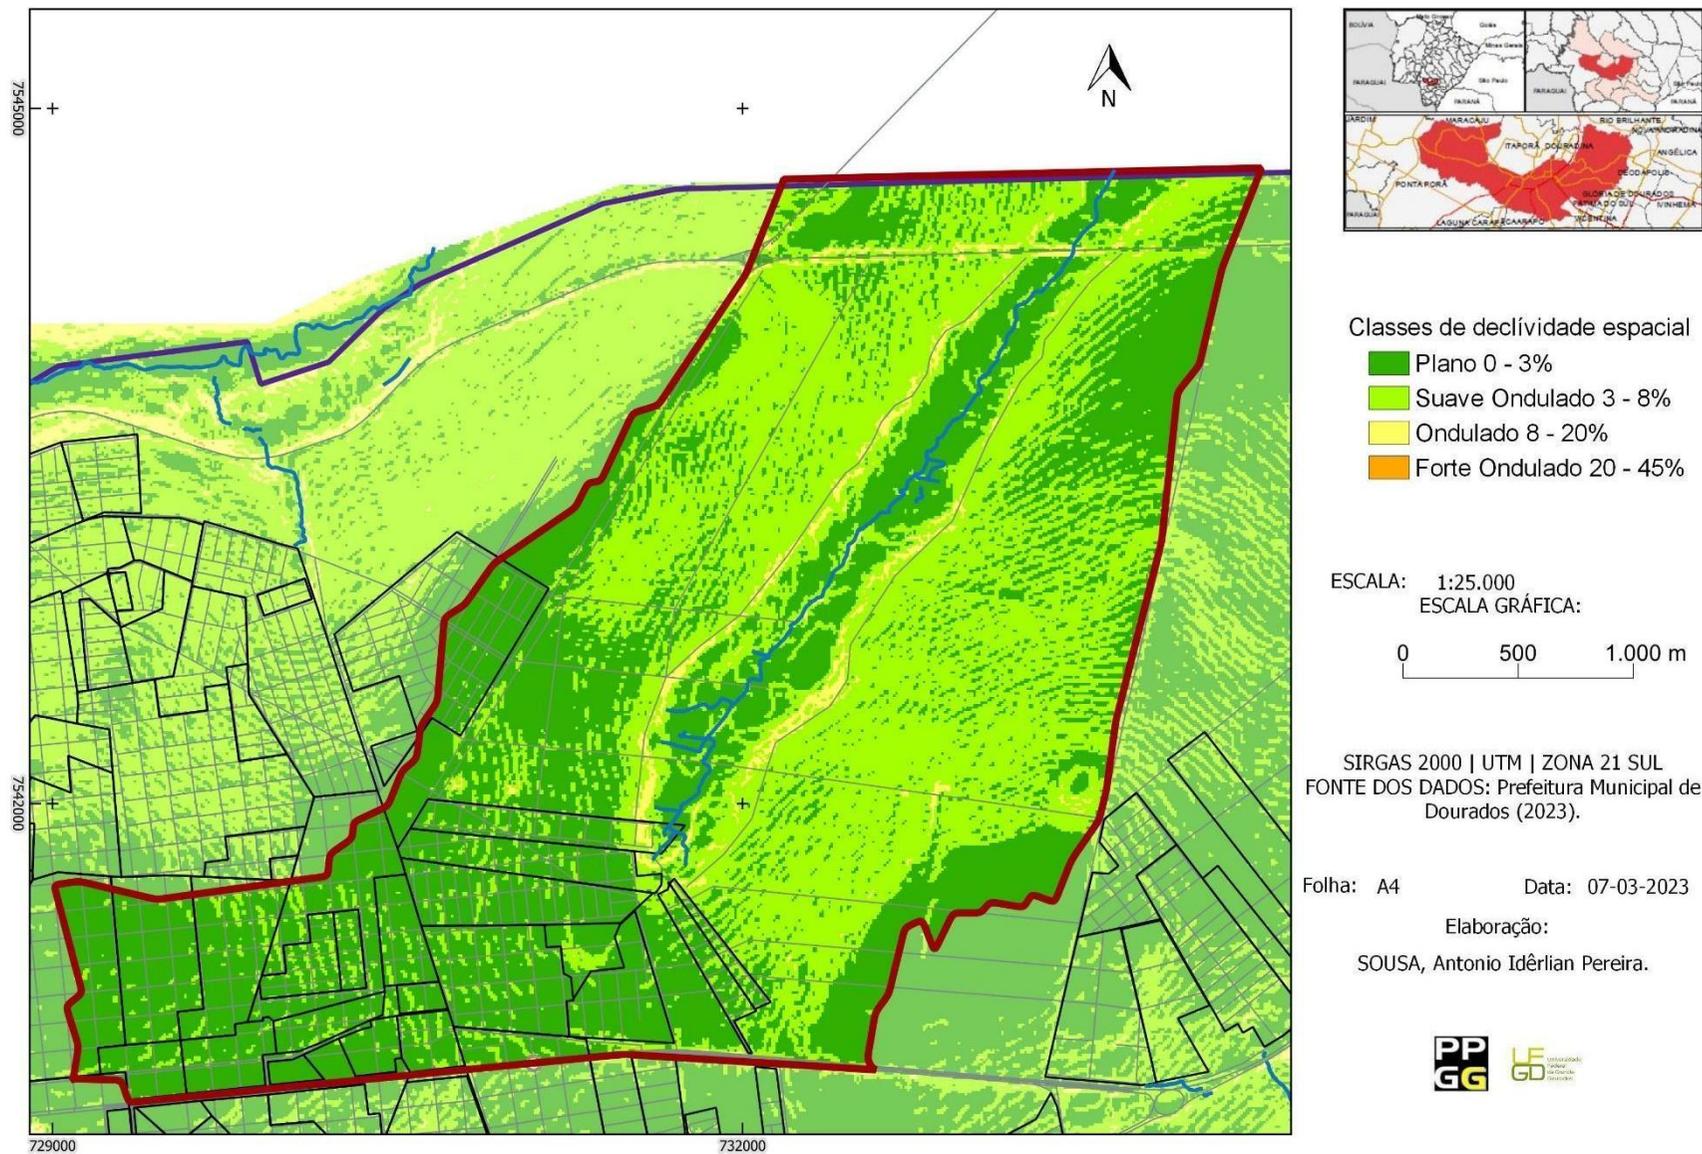
Mapa 04 - Declividade espacial da sub-bacia do Córrego da Lagoa, recorte no perímetro urbano.

No mapa 04, na porção mais a montante da sub-bacia, observamos uma variação das classes que vão do plano ao suave ondulado, sendo predominante a presença de áreas planas. A classe de declividade espacial suave ondulado é sutilmente identificada nessa porção.

À medida que nos deslocamos em direção à jusante, as áreas de média e baixa vertente se dividem predominantemente entre as classes de declividade suave ondulado e ondulado. A classe ondulado, em particular, circunda principalmente a área de extravasamento do curso d'água principal, conforme observado no mapa 03. Essa classe de declividade está presente nos limites entre as altitudes de 401 a 410 metros e 391 a 400 metros, assim como ao longo do segmento viário no sentido oeste-leste, mais a jusante, onde ocorre o entalhamento do curso d'água. Abaixo dessa classe, na calha do leito menor, a predominância é da classe plano, que se estende até a foz da sub-bacia.

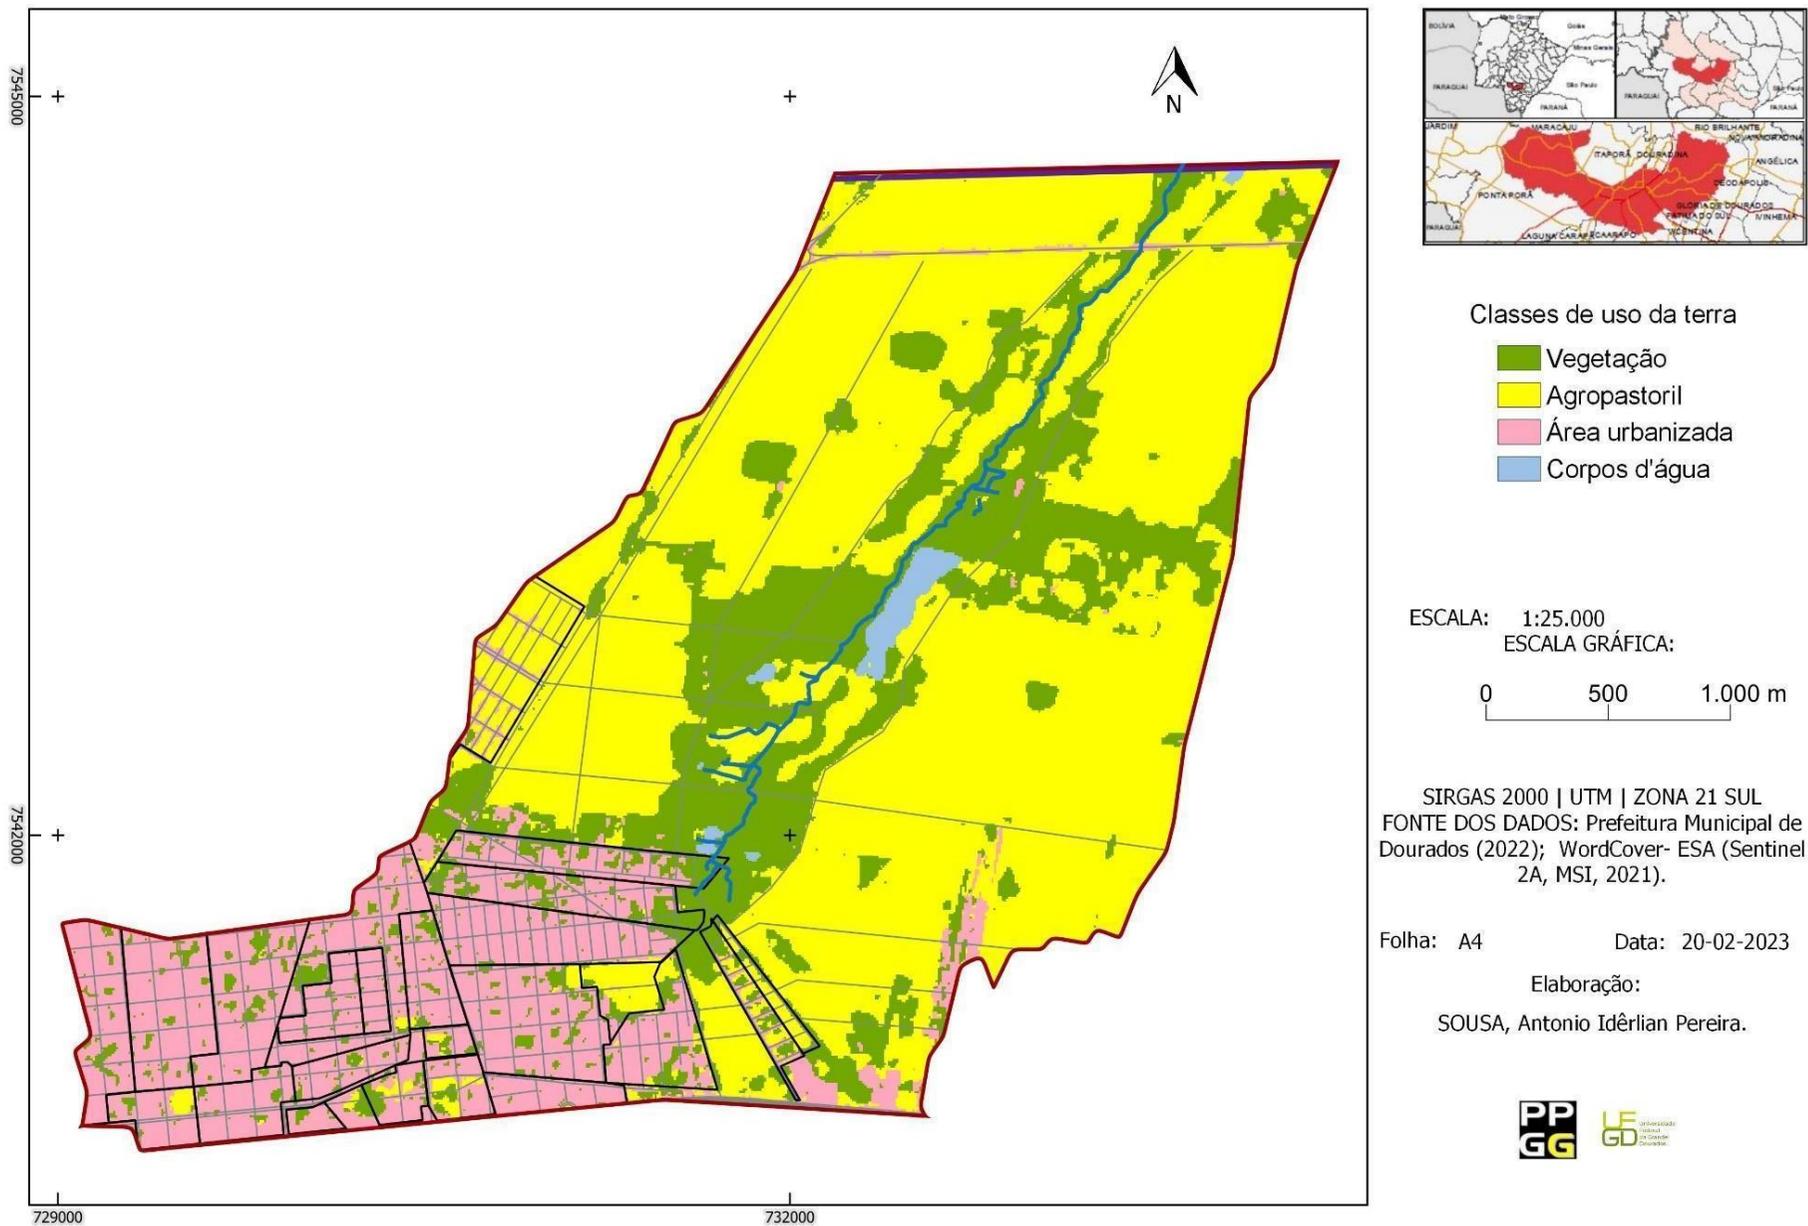
Mapa 05 - Uso da terra na sub-bacia do córrego da Lagoa, recorte no perímetro urbano.

O mapa 05 apresenta a distribuição do uso e ocupação da terra na área da sub-bacia hidrográfica, gerada pela Agência Espacial Europeia - ESA, com imagem proveniente do satélite Sentinel 2A, 2021 possui resolução espacial de 10 metros. Na porção mais a montante da sub-bacia, é possível observar a presença de áreas urbanizadas intercaladas com classes de vegetação. A boa resolução do mapa permite uma identificação mais clara das áreas urbanizadas, que correspondem a 25% da área total da sub-bacia no perímetro urbano.

A área ocupada por vegetação corresponde a 8,5% da área total. Os corpos d'água, córregos e tanques, ocupam 1% da área total.

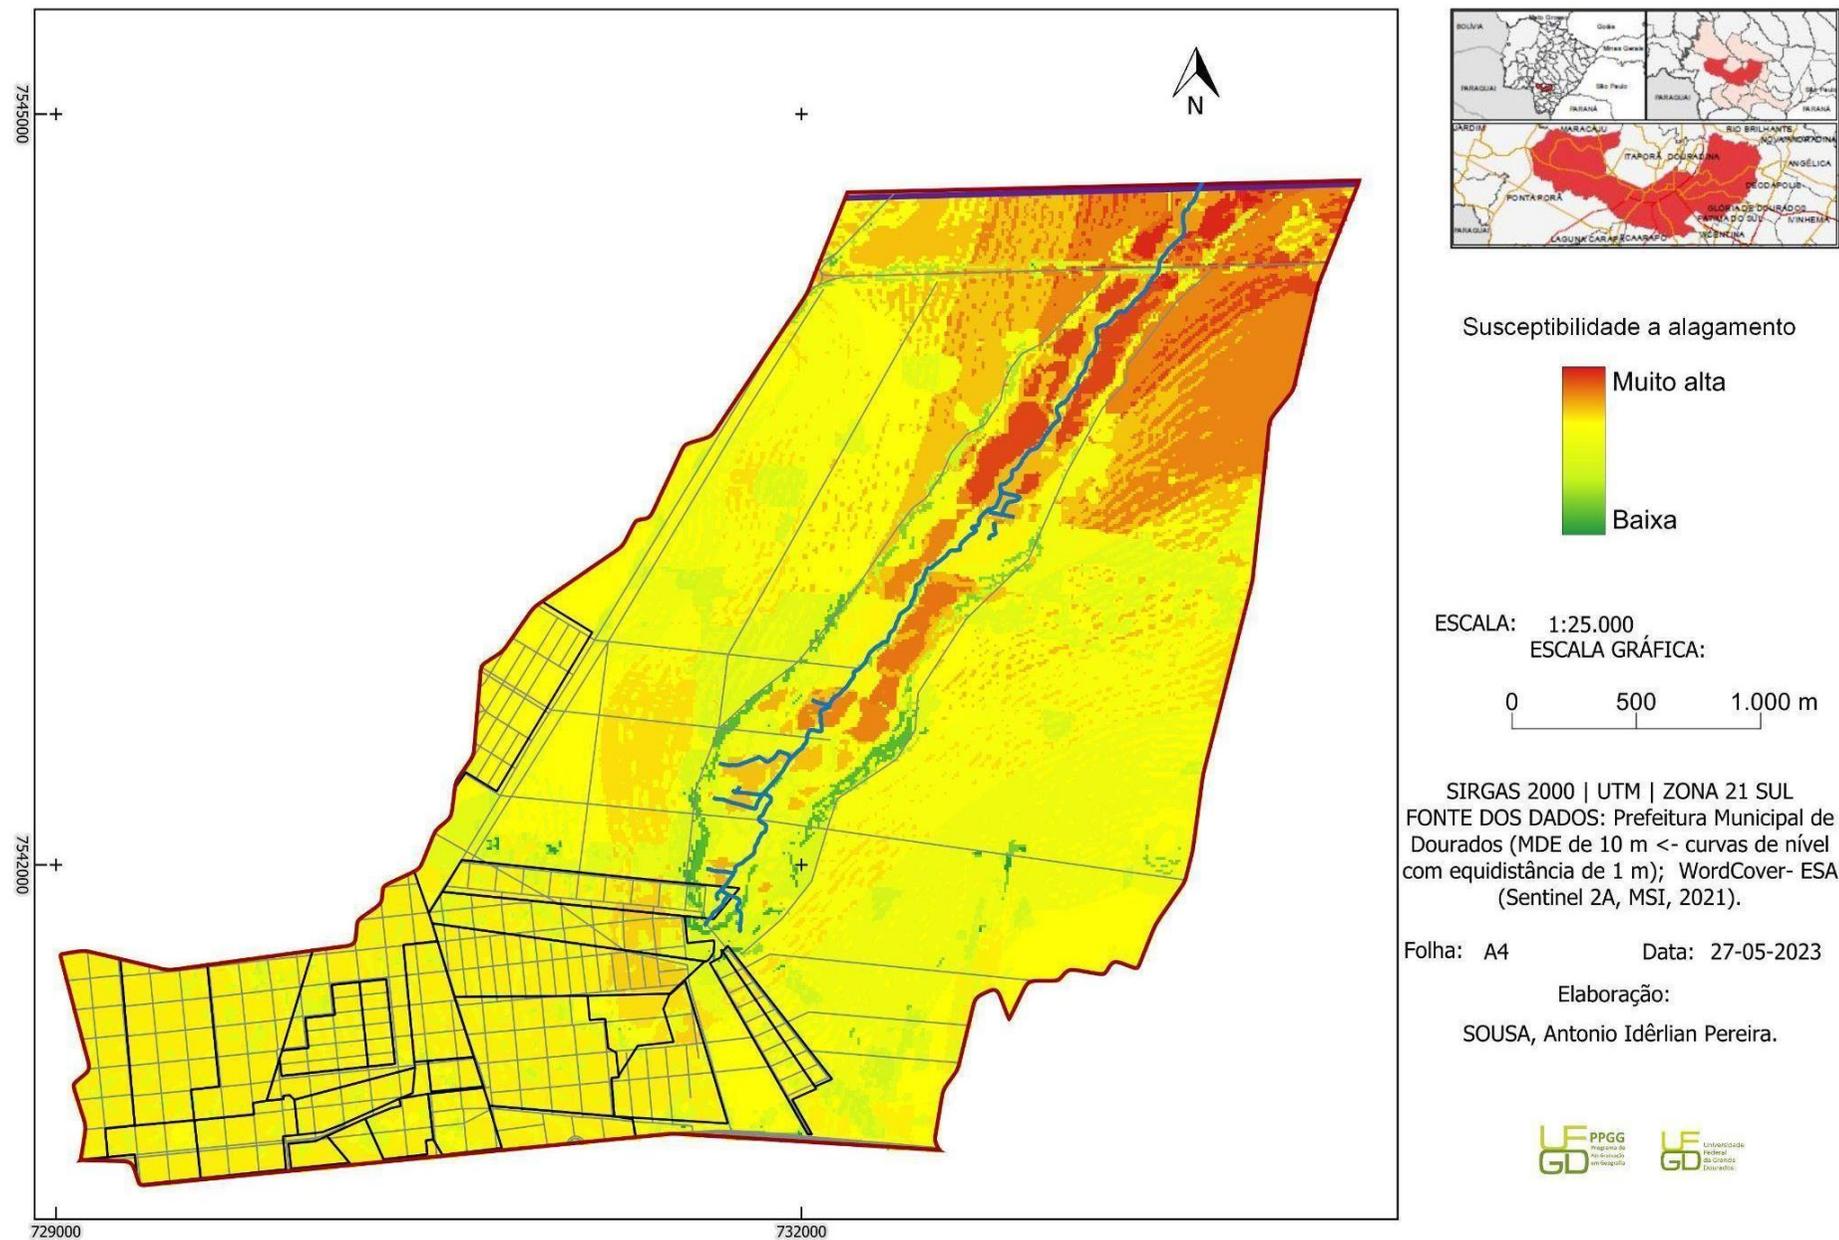
Mapa 06 - Áreas com suscetibilidade a alagamentos na sub-bacia do Córrego da Lagoa, recorte no perímetro urbano.

O mapa de suscetibilidade (mapa 06) foi elaborado de acordo com os procedimentos metodológicos e a equação descritos no capítulo da metodologia. Dois testes foram realizados, um considerando a pedologia, embora tenha sido identificada apenas uma classe em toda a sub-bacia, e outro desconsiderando a pedologia. Ambos os resultados foram idênticos.

As áreas destacadas em tons de laranja-escuro e vermelho, localizadas na baixa vertente, são as mais suscetíveis a alagamentos. Nesses locais, a atenção ao planejamento estratégico deve ser redobrada, tanto no dimensionamento do sistema de drenagem quanto na manutenção periódica, como parte da política de serviços urbanos.

O mapa de suscetibilidade, embora tenha revelado áreas mais propensas a alagamentos em uma perspectiva ampla, não abordou as localidades específicas com histórico de alagamento. Era necessário incorporar um elemento complementar que explicasse as causas dos alagamentos, algo que não estivesse diretamente ligado à lógica da sub-bacia, mas ainda assim mantivesse relação com a mesma.

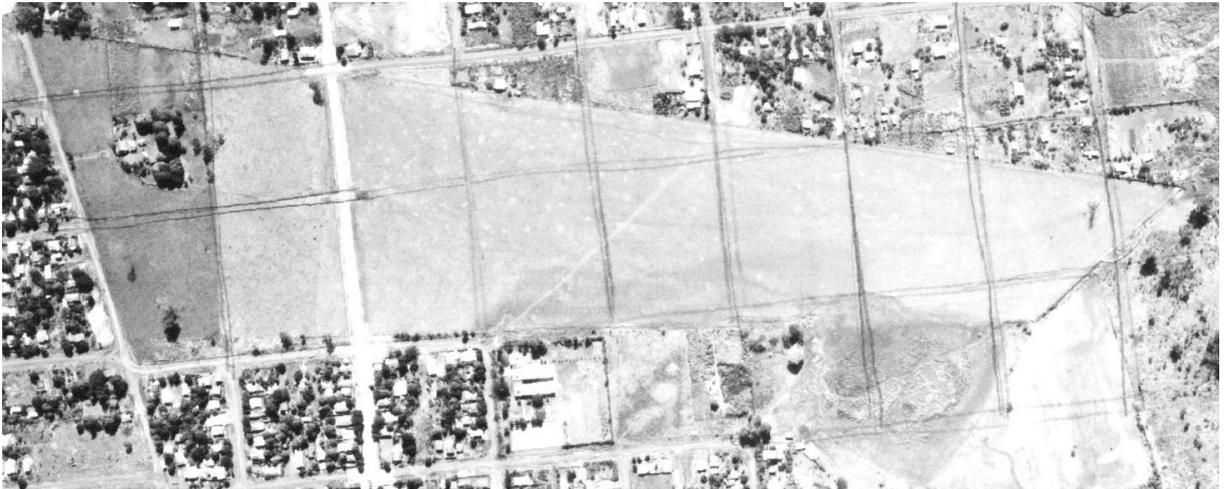
Figura 06 - Recorte da imagem de aerolevanteamento do ano de 1994, vistas do loteamento Jardim Pantanal.

A figura 06 mostra um loteamento que já estava inserido entre outros três loteamentos, possuindo apenas uma grande via aberta no sentido norte-sul, localizada mais a oeste. Além disso, havia uma pequena ocupação cercada por árvores na direção noroeste.

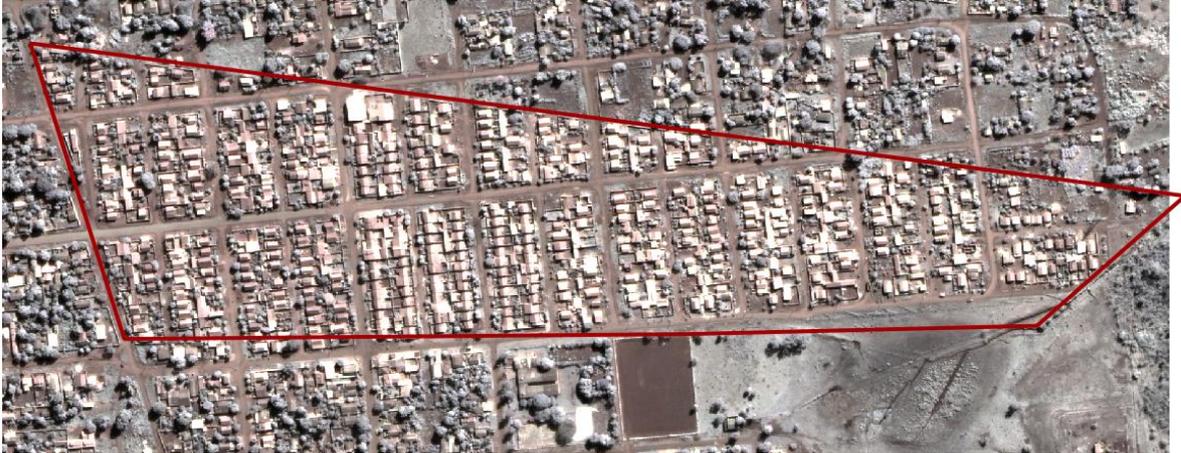
Figura 07 - Recorte da imagem de aerolevamento do ano de 2004, vistas do loteamento Jardim Pantanal.

No ano de 2004, após uma década de transformação e ocupação do espaço, foram observadas mudanças significativas no loteamento. Durante esse período de dez anos, ocorreu o loteamento das áreas, a distribuição dos lotes para a população atendida pela política habitacional e a construção de moradias. Embora ainda não houvesse asfalto, quase todos os lotes já estavam ocupados, conforme ilustrado na figura 07.

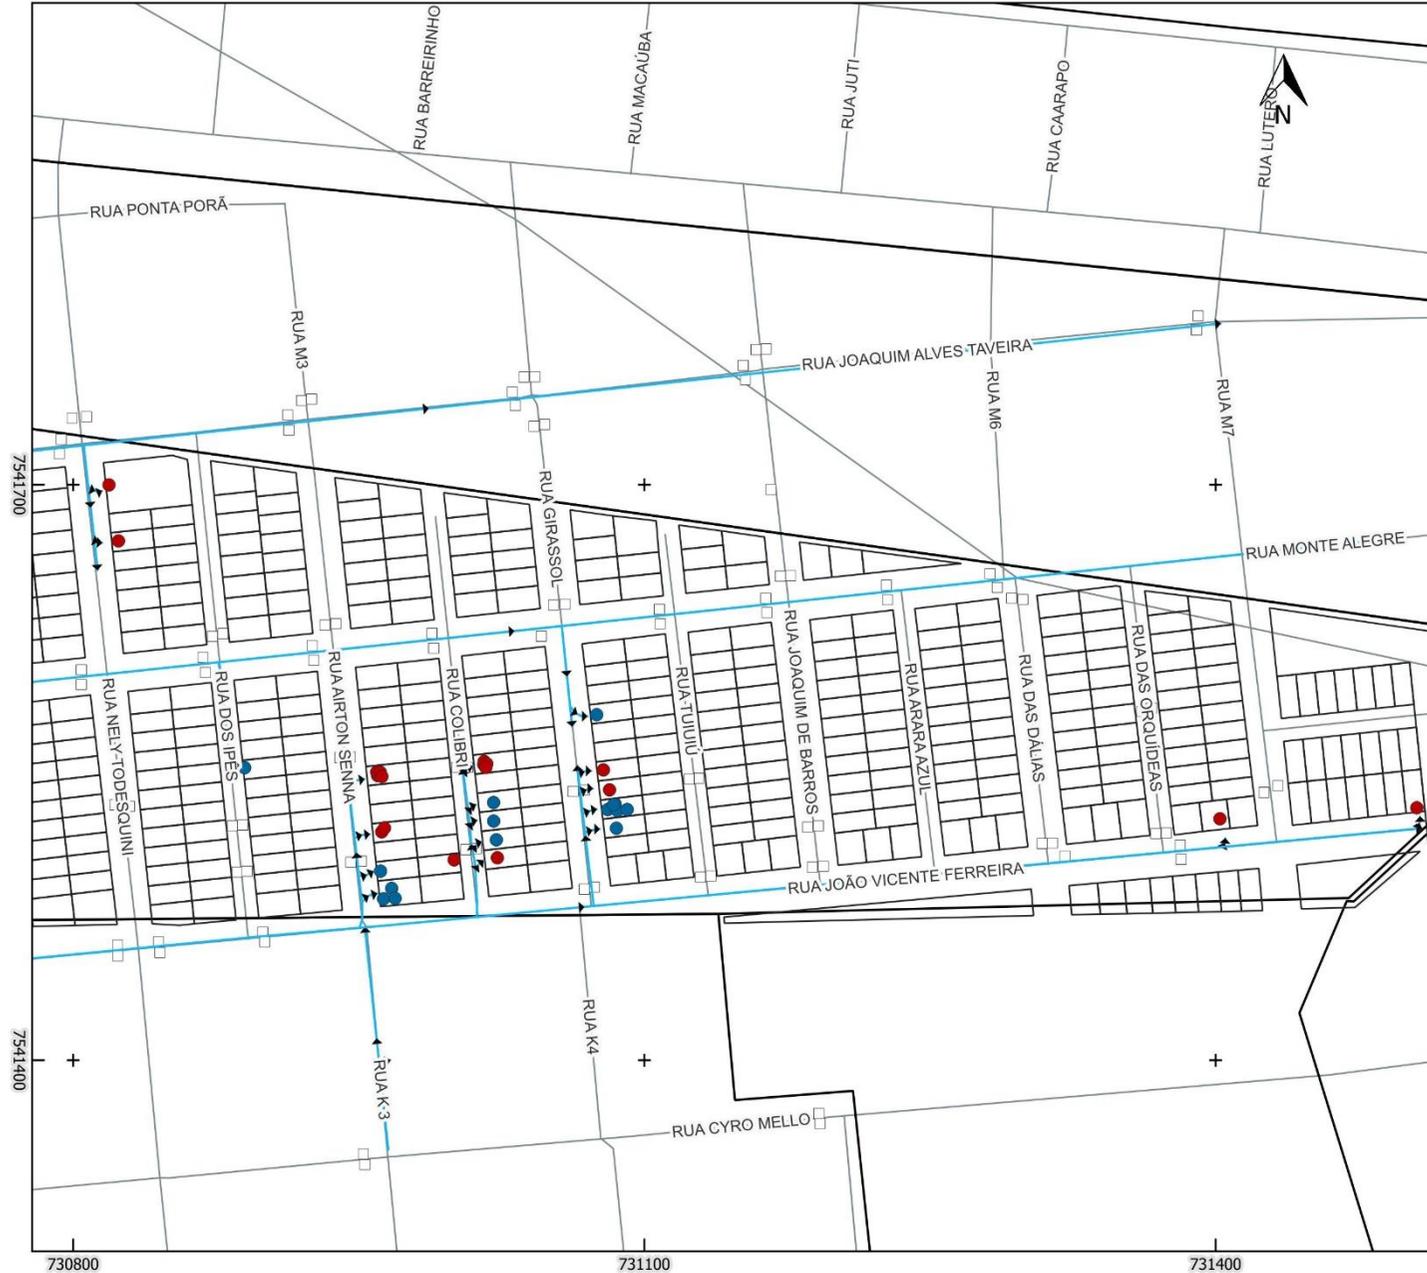
Mapa 08 - Direção do fluxo do escoamento superficial no Loteamento Jardim Pantanal.

Observamos que as ruas no sentido norte-sul possuem um desnível em relação às ruas leste-oeste. Nas ruas onde as ocorrências são mais frequentes ao norte do loteamento, isso sugere que o fluxo de água tem uma direção predominante para essa área. É o caso, por exemplo, das ruas dos Ipês e Girassol, localizadas mais ao norte em relação às outras ocorrências.

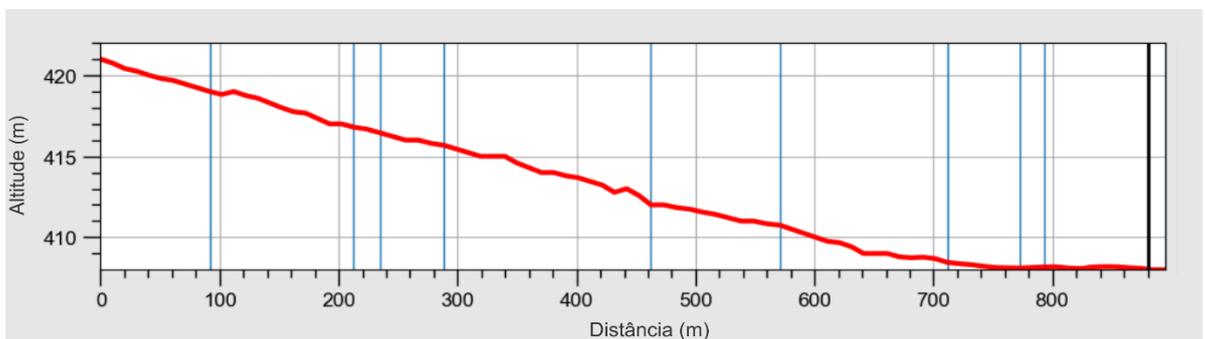
Figura 08 - Perfil topográfico da Rua João Vicente Ferreira.

As informações fornecidas pelos moradores e as observações feitas em campo se tornam ainda mais evidentes quando analisamos os gráficos dos perfis topográficos de alguns trechos do loteamento. No caso das vias horizontais do loteamento, o fluxo de água escoar do oeste para o leste. Essa inclinação topográfica proporciona um aumento natural da força cinética do fluxo de água na direção da baixa vertente da sub-bacia (figura 08, 09 e 10).

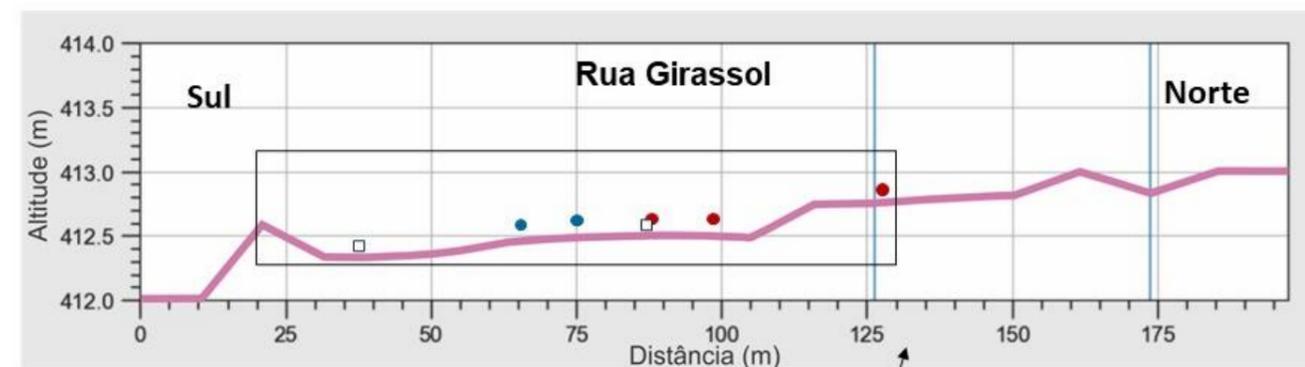
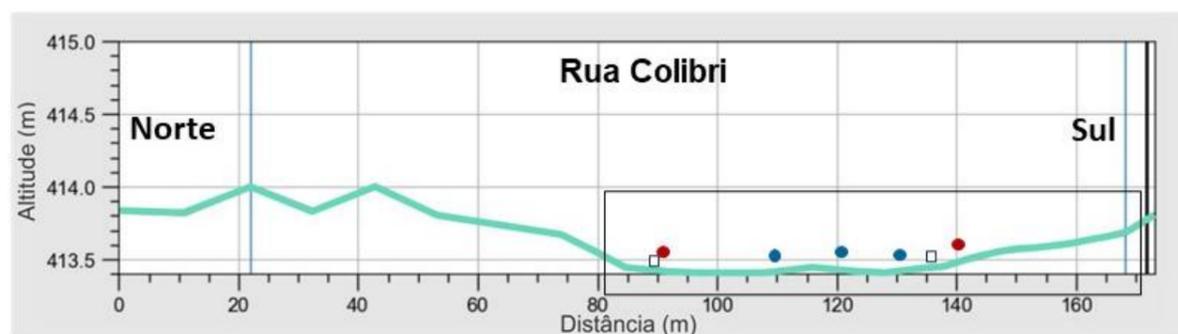
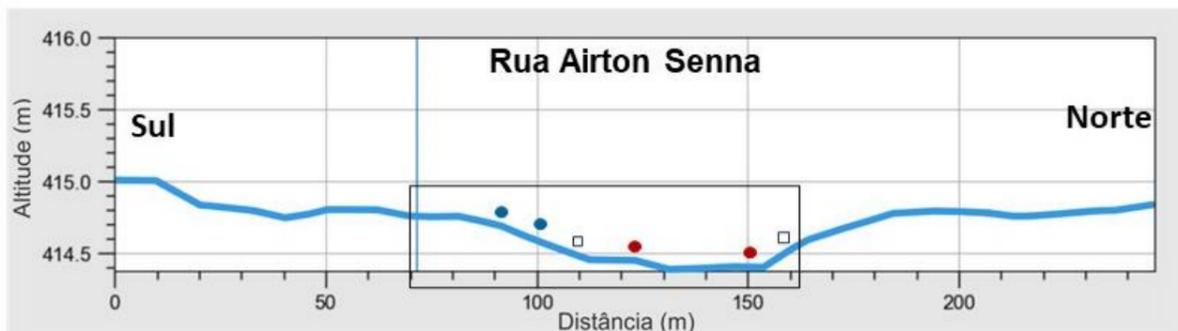
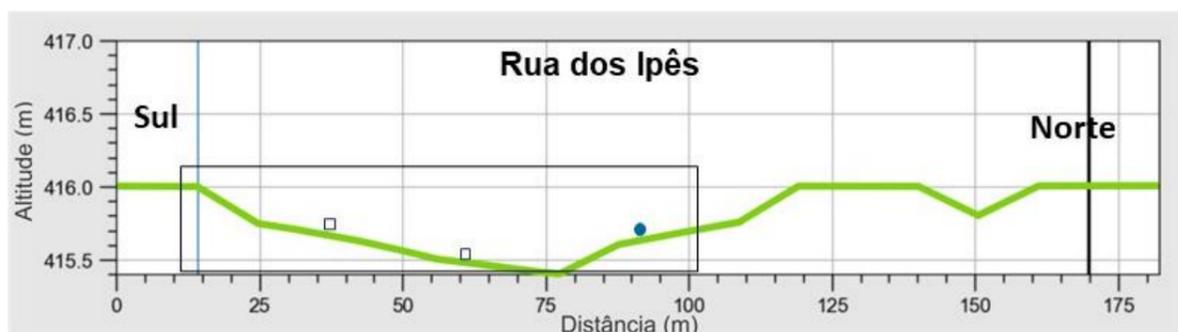
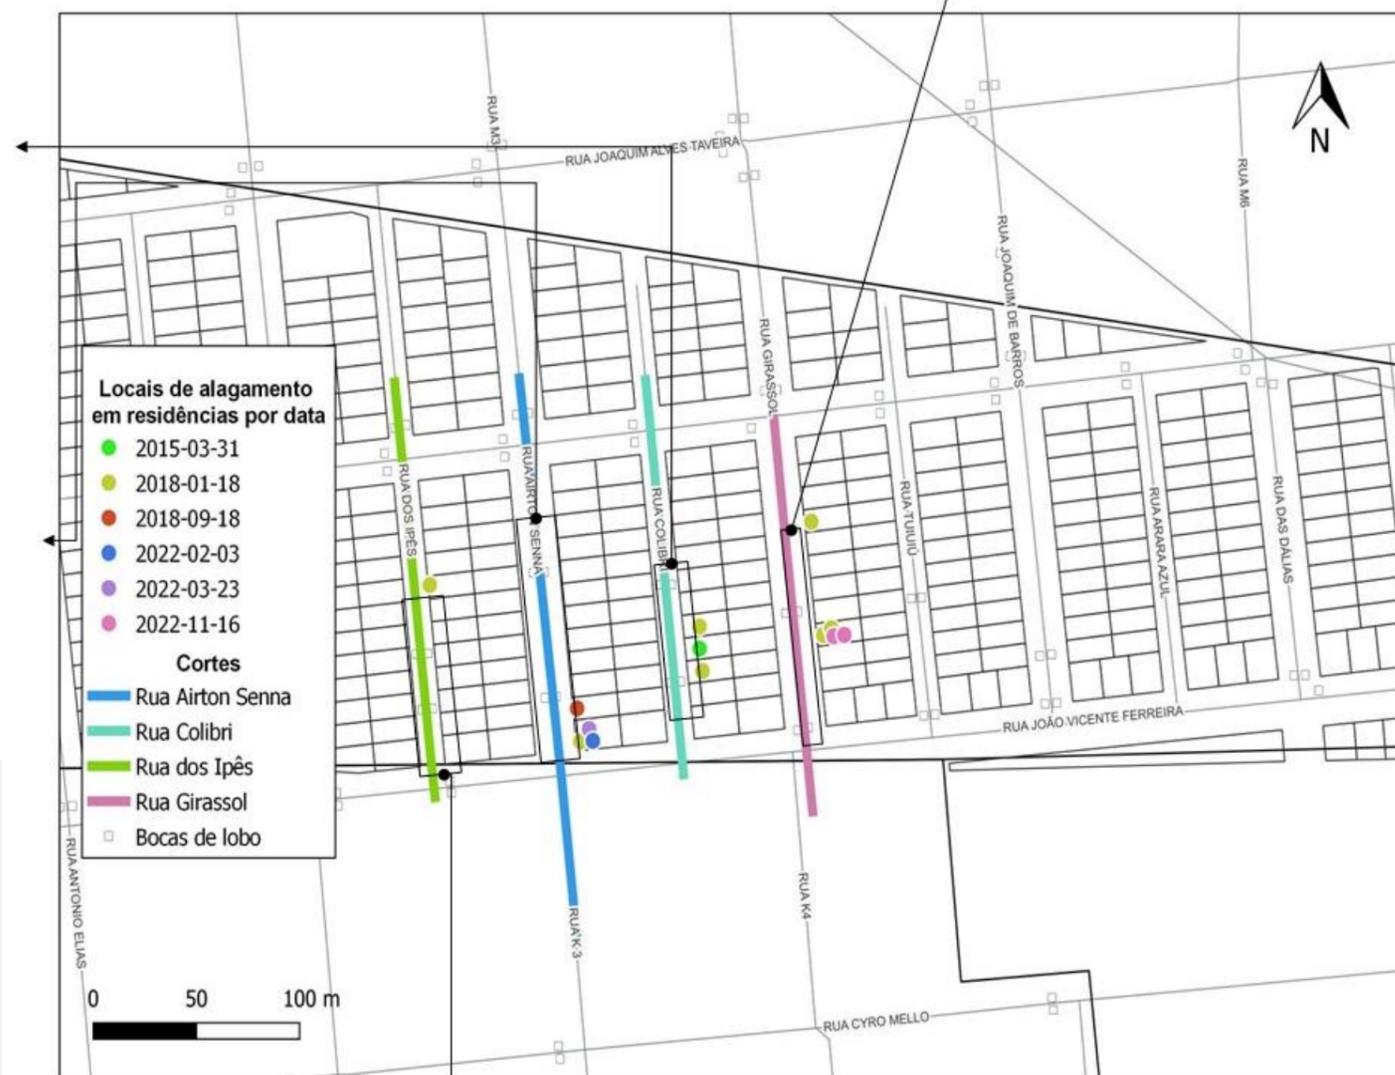
Figura 11 - Perfis topográficos e espacialização das ocorrências por data de registro.

DATA	EMBRAPA	CEMADEN	QUANTIDADE DE RESIDÊNCIAS COM REGISTRO DE ALAGAMENTO
31/03/2015	21,4 mm	-	1
18/01/2018	14,2 mm	62 mm	7
18/09/2018	11,6 mm	0,2 mm	1
03/02/2022	8,3 mm	15,2 mm	1
23/03/2022	0,2 mm	4 mm	1
16/11/2022	0,96 mm	0 mm	2
	Total		13

Quanto as vias verticais, principalmente aquelas que registraram ocorrências em residências, o seu perfil topográfico ajuda a explicar o que foi observado no mapa de hipsometria sobreposto pelo mapa de sombras.
