**ANÁLISE DE SUSCETIBILIDADE A ALAGAMENTO NO PERÍMETRO
URBANO DA SUB-BACIA DO CÓRREGO DA LAGOA E OS
REGISTROS DE OCORRÊNCIAS NO JARDIM PANTANAL,
DOURADOS – MS**

Dissertação apresentada ao Programa de Pós-graduação em Geografia – Mestrado, da Faculdade de Ciências Humanas, da Universidade Federal da Grande Dourados como requisito para a obtenção do título de Mestre em Geografia.

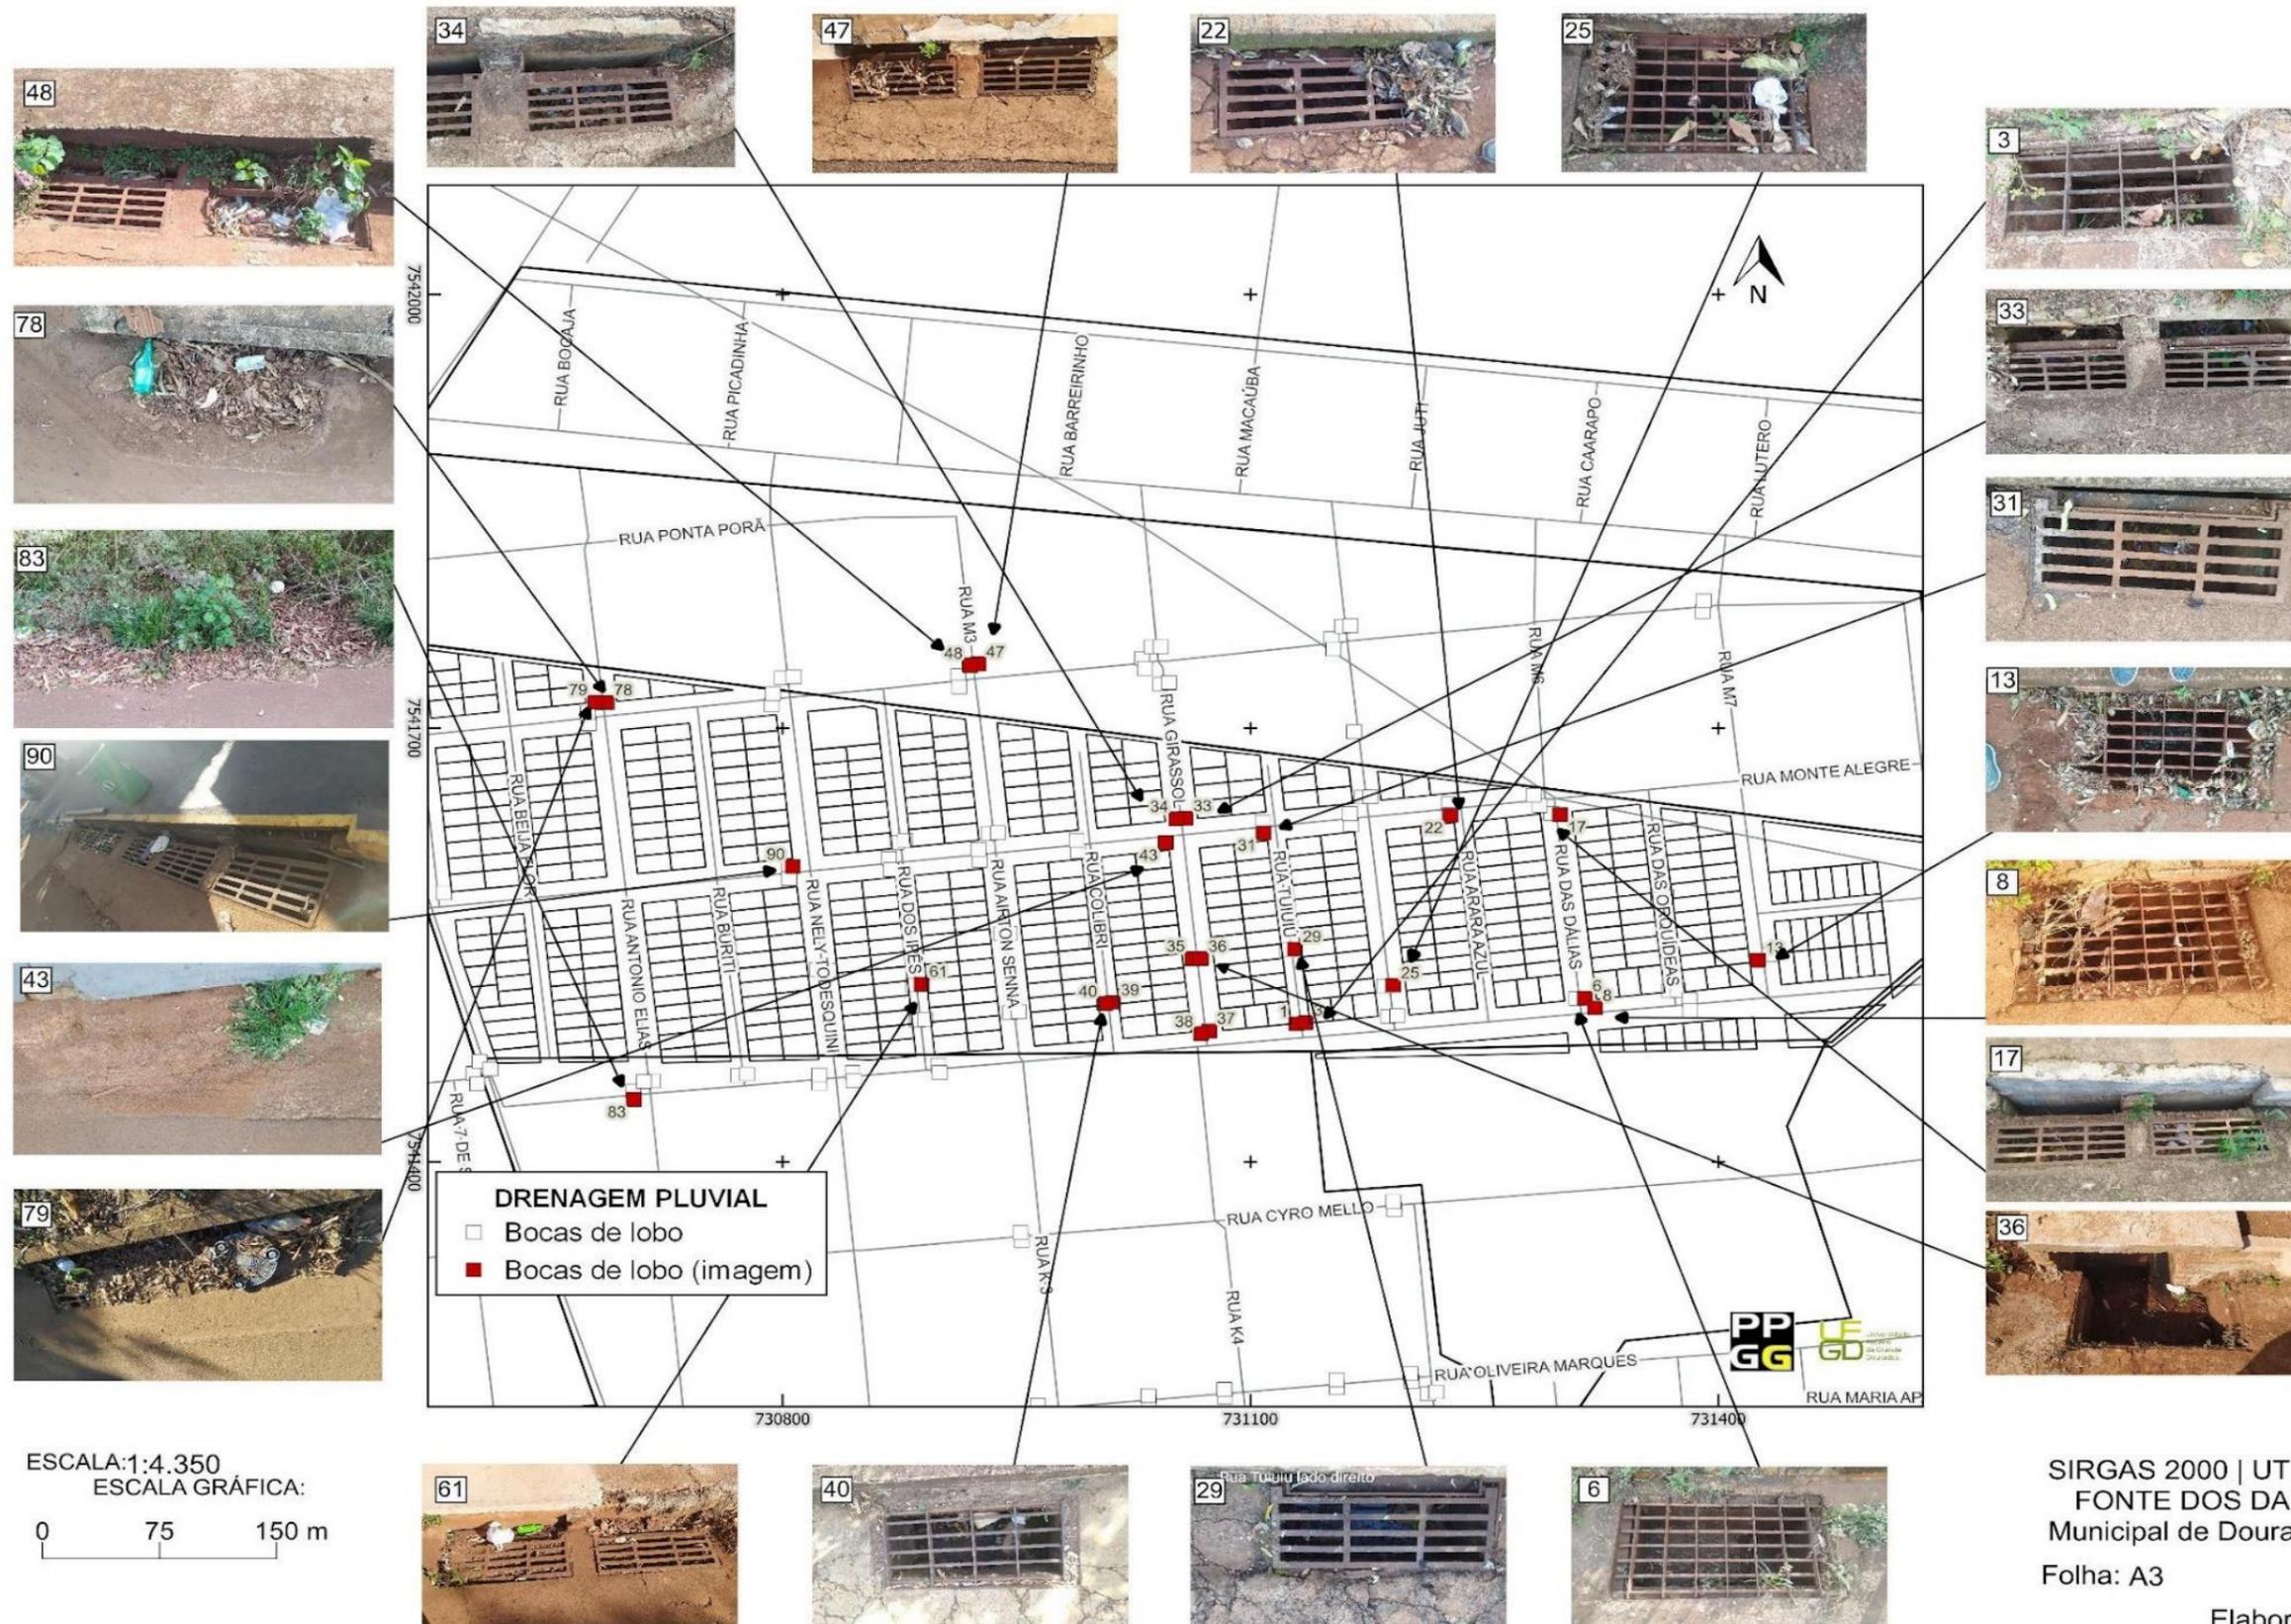
Mapa 09 - Distribuição espacial das bocas de lobo no loteamento Jardim Pantanal.

O mapa 09 apresenta a distribuição dos pontos de captação pluvial no loteamento, que são popularmente conhecidos como bueiros, sumidouros ou "bocas de lobo." No total, foram identificadas 92 bocas de lobo instaladas no loteamento. A quantidade e localização dessas bocas de lobo variam de acordo com cada logradouro. Durante o trabalho de campo, visitamos 91 dessas bocas de lobo. Devido a imprevistos relacionados ao transporte para a área de estudos, uma das bocas de lobo não pôde ser visitada. Conseguimos geolocalizar e fotografar 27 dessas bocas de lobo. Essas "amostras" foram suficientes para evidenciar que o baixo cuidado e a falta de manutenção periódica das bocas de lobo não se restringem apenas às áreas com histórico de ocorrências, mas são um problema generalizado em todo o loteamento.

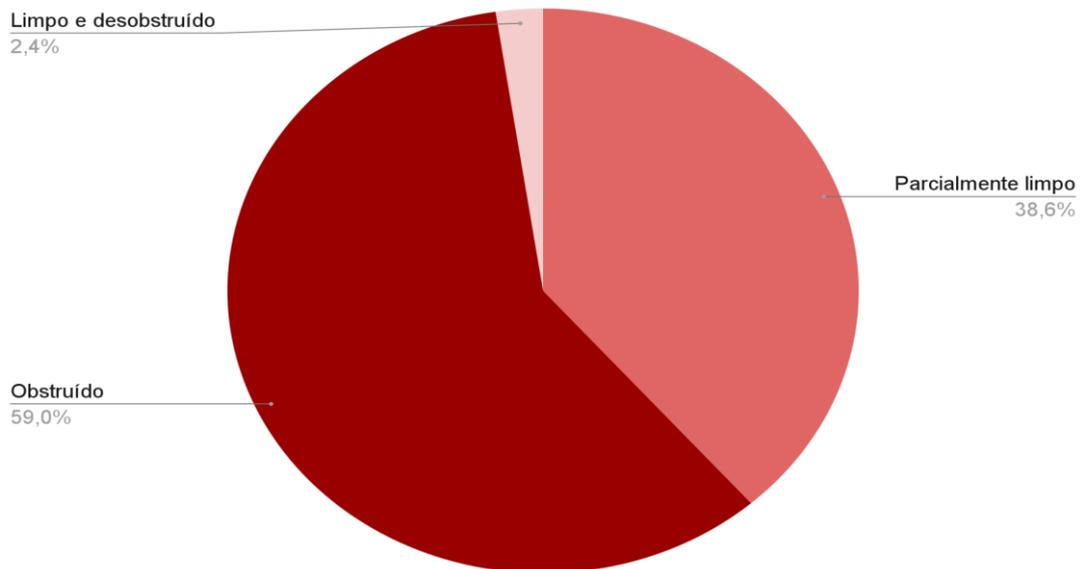
Gráfico 01 - Dados das condições de manutenção das bocas de lobo no loteamento Jardim Pantanal.

Das bocas de lobo visitadas, observamos que 32 estavam parcialmente limpas, 16 estavam totalmente obstruídas por folhas, 20 estavam totalmente obstruídas por folhas e resíduos sólidos, 13 estavam totalmente obstruídas por areia ou outro material sedimentado, e duas estavam limpas e desobstruídas. De modo a favorecer a leitura dos dados, reunimos todas as classes que indicam a obstrução das bocas de lobo em uma classe que denominamos de obstruído (gráfico 1).

Após analisar os dados, ficou evidente que os alagamentos ocorrem devido a problemas gerais no sistema de drenagem pluvial. Em termos quantitativos, o loteamento apresenta um número considerável de bocas de lobo (92), no entanto, a distribuição espacial dessas bocas de lobo é irregular. No mapa anterior (mapa 09), pôde-se observar que a maior concentração de bocas de lobo em sequência ocorre nas ruas horizontais, como a Rua João Vicente Ferreira, enquanto as ruas verticais possuem menos bocas de lobo, e essas estão menos concentradas, em alguns segmentos de rua existe apenas um ponto de captação.

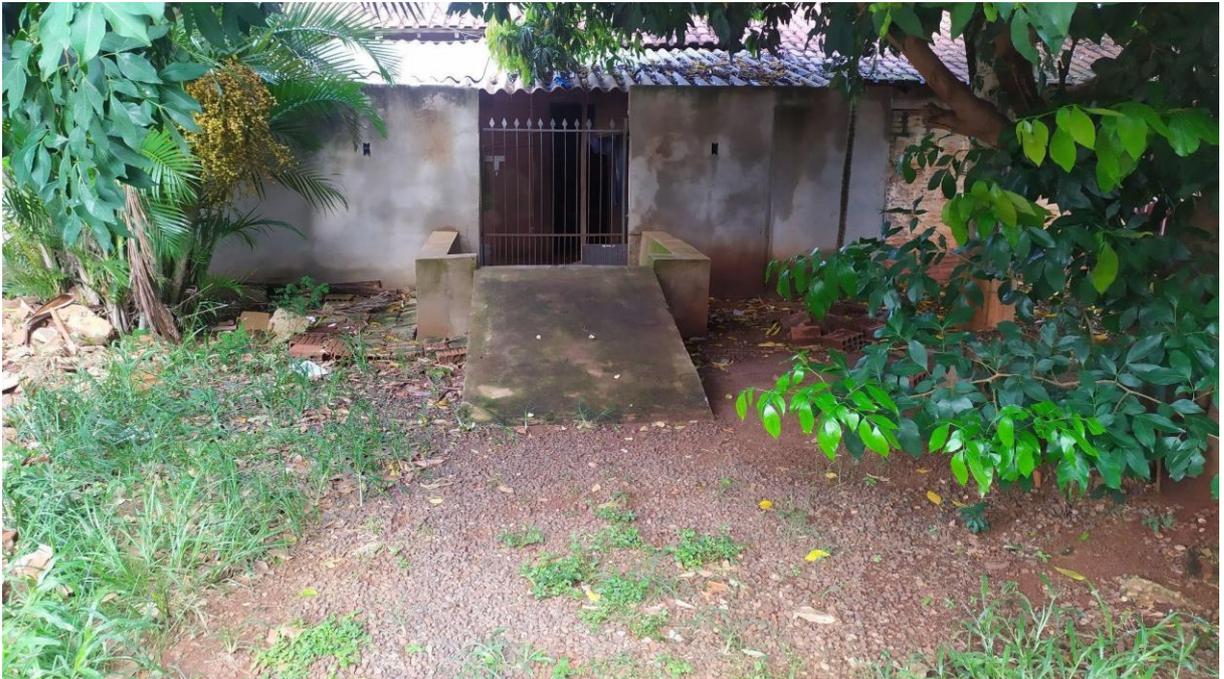
Figura 12 - Vistas da frente de uma moradia no loteamento Jardim Pantanal, rua Airton Senna.

Durante toda a série de dados dos atendimentos da Defesa Civil, registrou-se um total de três ocorrências relacionadas a essa residência em particular. Durante nossa visita em 2023, notamos que a modificação feita pela moradora é uma das mais expressivas em comparação com as demais residências (figura 12).

Para aqueles que não conhecem a história específica dessa residência, pode ser difícil compreender o propósito de uma barreira física entre a rua e o portão de entrada. Apesar da construção dessa lombada, ainda há penetração de água na residência.

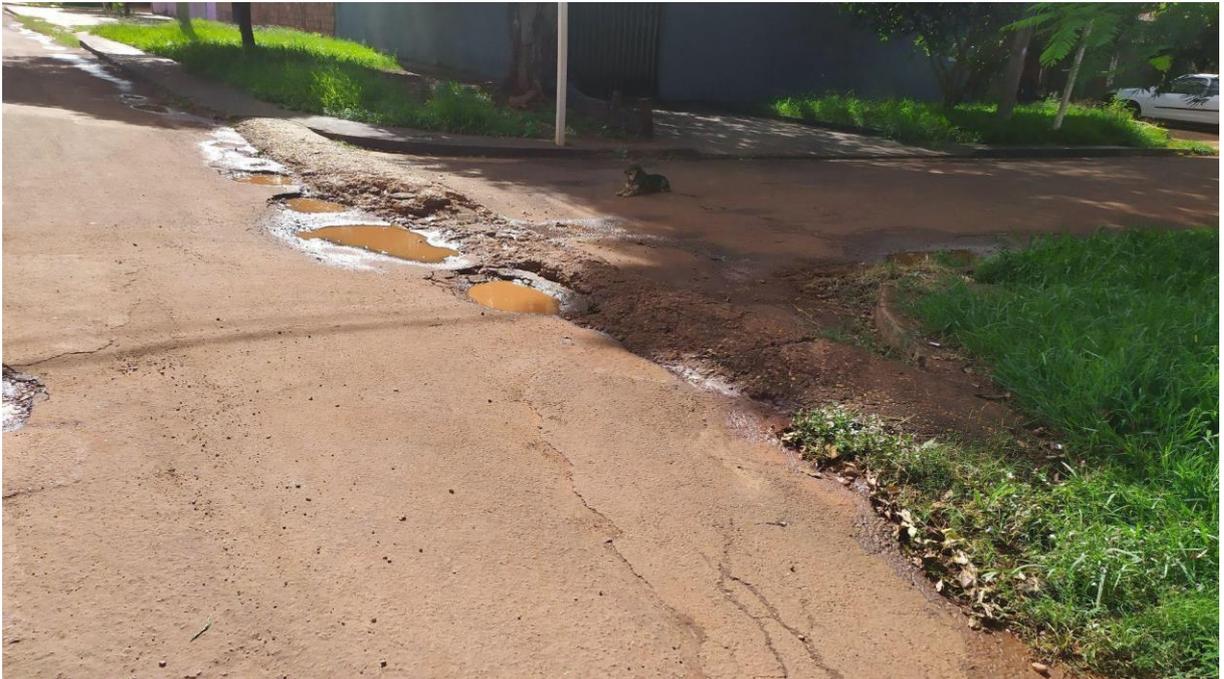
Figura 13 - Vistas de uma lombada construída pelos moradores para diminuir ou barrar o fluxo da água no loteamento Jardim Pantanal, rua Airton Senna.

Nesse mesmo logradouro, outra intervenção chama a atenção. A população construiu uma lombada com o objetivo de bloquear, desviar ou reduzir a intensidade do fluxo de água que se dirige para o norte (figura 13).

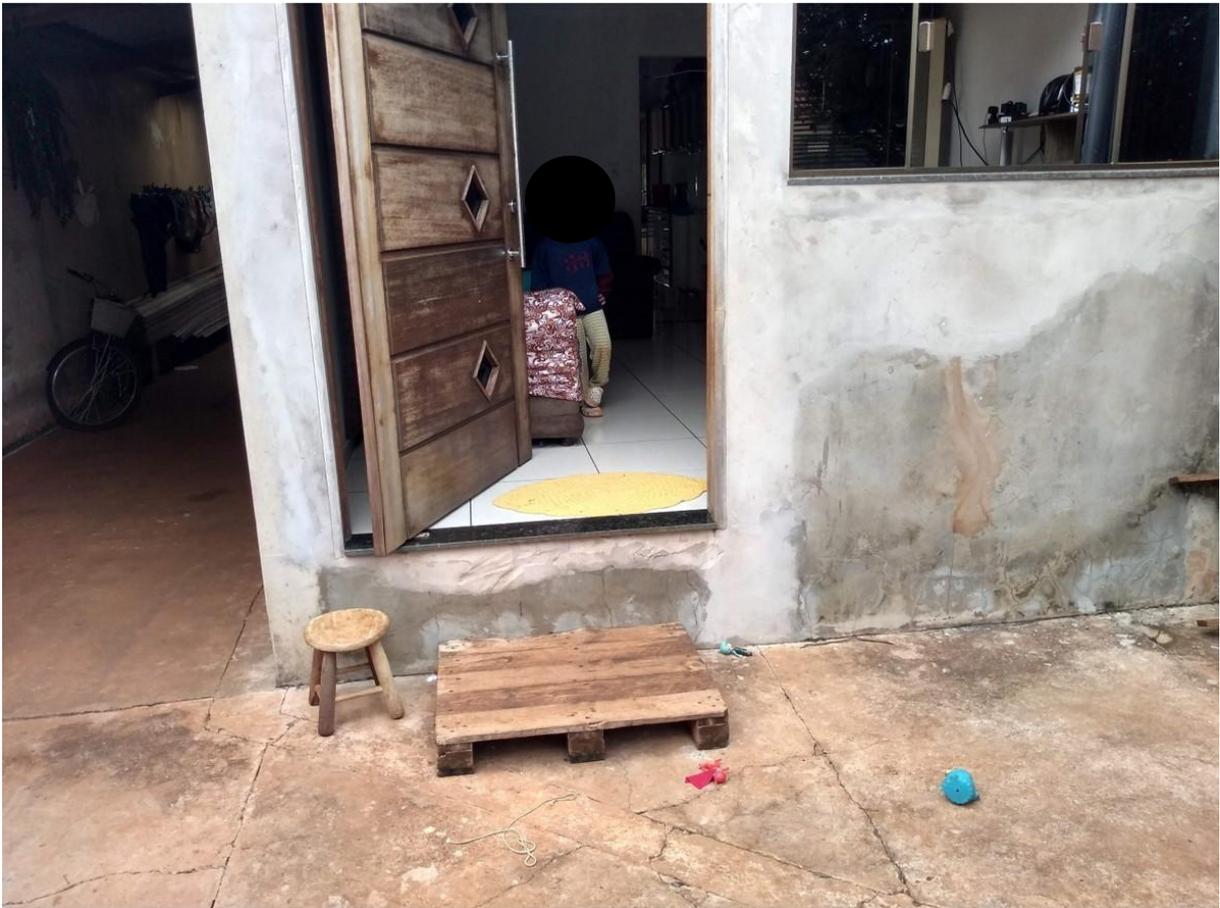
Figura 14 - Vistas da frente de uma casa no loteamento Jardim Pantanal, rua Colibri.

Durante o trabalho de campo realizado durante meu estágio na Defesa Civil em 2019, uma residência em particular chamou minha atenção e despertou empatia. Essa família compartilhou as dificuldades enfrentadas ao residir naquele local específico do loteamento e os gastos financeiros necessários para evitar prejuízos (figura 14).

De acordo com os registros da Defesa Civil, essa residência sofreu cinco ocorrências de alagamento. A família teve que contrair um empréstimo de R\$ 10.000,00 para elevar o contrapiso da casa, com o objetivo principal de se proteger dos alagamentos.

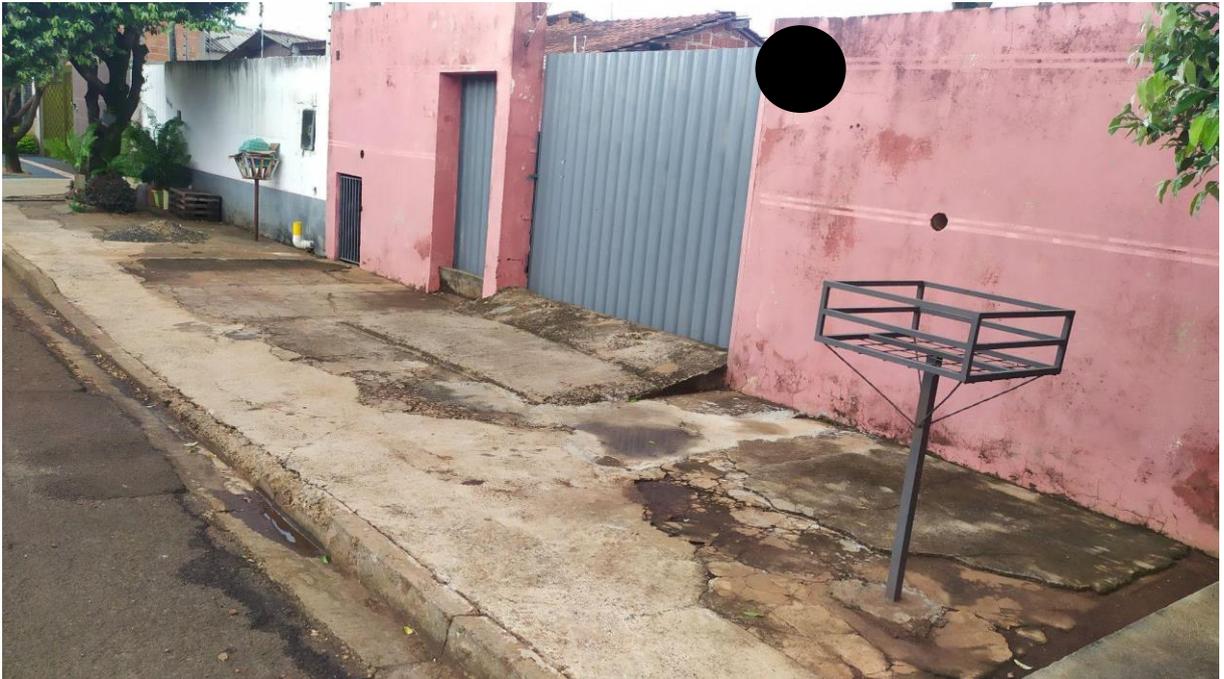
Figura 15 - Vistas da frente de uma moradia no loteamento Jardim Pantanal, rua Colibri.

No mesmo logradouro, em 2023, durante o trabalho de campo, foi possível observar outra residência que também demonstrava preocupação em se proteger ou minimizar os alagamentos (figura 15). Nesse caso específico, pude notar a construção de rampas e bloqueios na parte externa da residência.

Ao conversar brevemente com o morador, ele compartilhou sua experiência de ter sido afetado por alagamentos anteriores, mesmo que não constasse nos registros da Defesa Civil. O morador explicou como o fluxo da água afeta a parte interna da residência e as medidas tomadas para lidar com a situação.

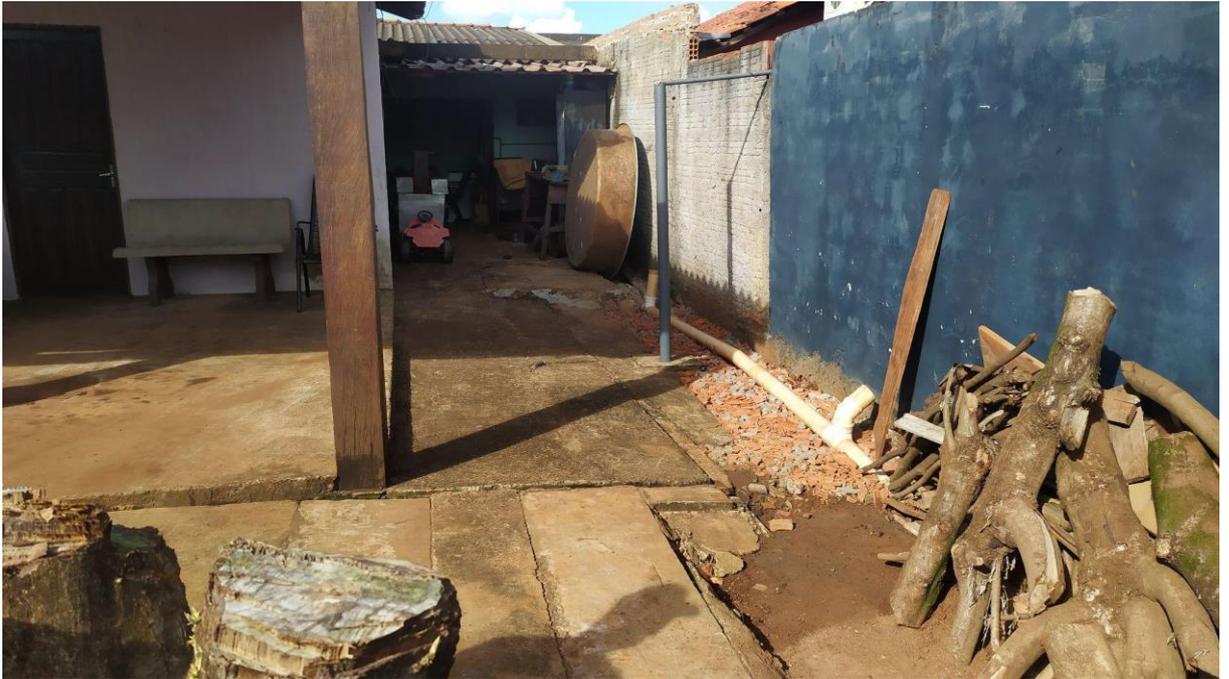
Figura 16 - Vistas em uma moradia no loteamento Jardim Pantanal, rua Colibri.

Na parte interna da residência, quando a água entra, não há caminhos pré-determinados para que ela possa sair (figura 16). O morador relatou que em alguns momentos teve que tomar medidas extremas, como quebrar o muro, para permitir o escoamento da água.

Com o passar do tempo, foi implantado um sistema de esgotamento ou drenagem interna no chão da residência, localizado na parte externa da moradia. Dependendo da quantidade e intensidade da água, o morador precisa abrir as "comportas" desse sistema de escoamento para auxiliar na drenagem da água. Essas medidas foram adotadas como uma forma de minimizar os danos causados pelos alagamentos.

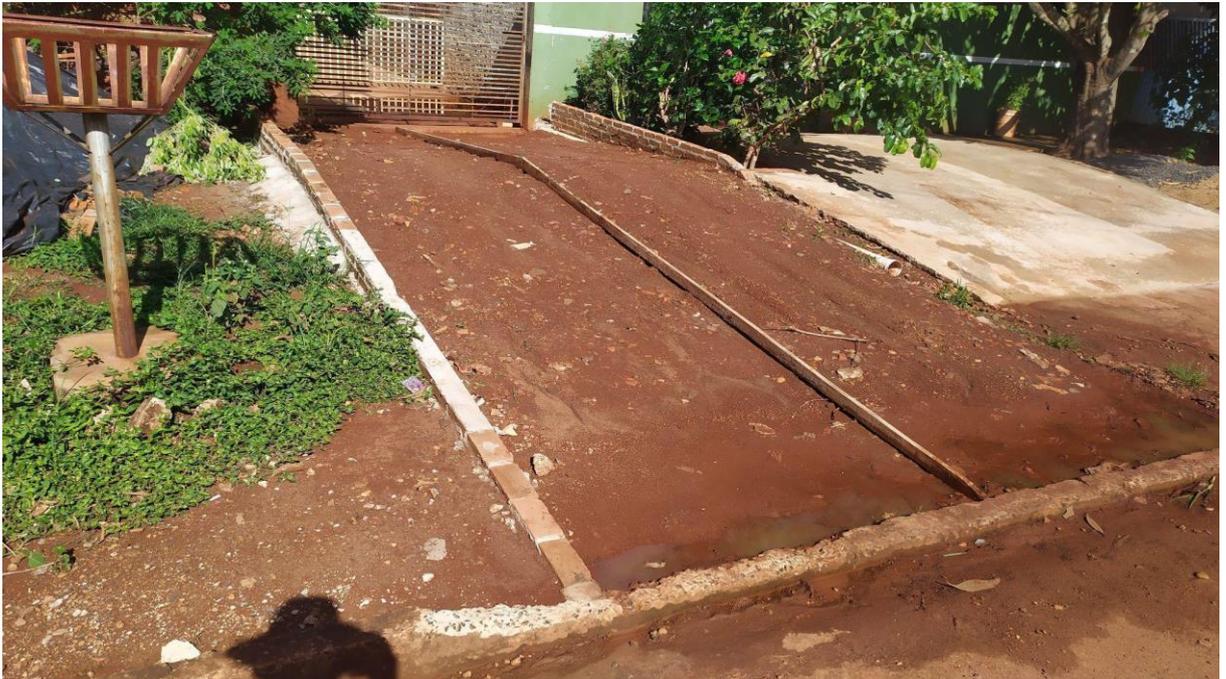
Figura 17 - Vistas da frente de uma moradia no loteamento Jardim Pantanal, rua Girassol.

Na Rua Girassol, durante o trabalho de campo em 2023, uma residência específica chamou a atenção. Localizada ao norte de uma das residências que registraram 5 ocorrências de alagamento de acordo com os dados da Defesa Civil, não se tinha conhecimento prévio de que as residências circunvizinhas também estavam sendo afetadas pelos alagamentos (figura 17).

A primeira observação dessa intervenção, na residência, ocorreu em 15 de fevereiro de 2023. Ao visualizar a obra, imediatamente surgiu a percepção de que medidas estavam sendo tomadas para resistir aos alagamentos. No momento em que o campo foi realizado em fevereiro, não se tinha conhecimento prévio de que a residência à direita na foto tinha um histórico significativo de recorrência de alagamentos.

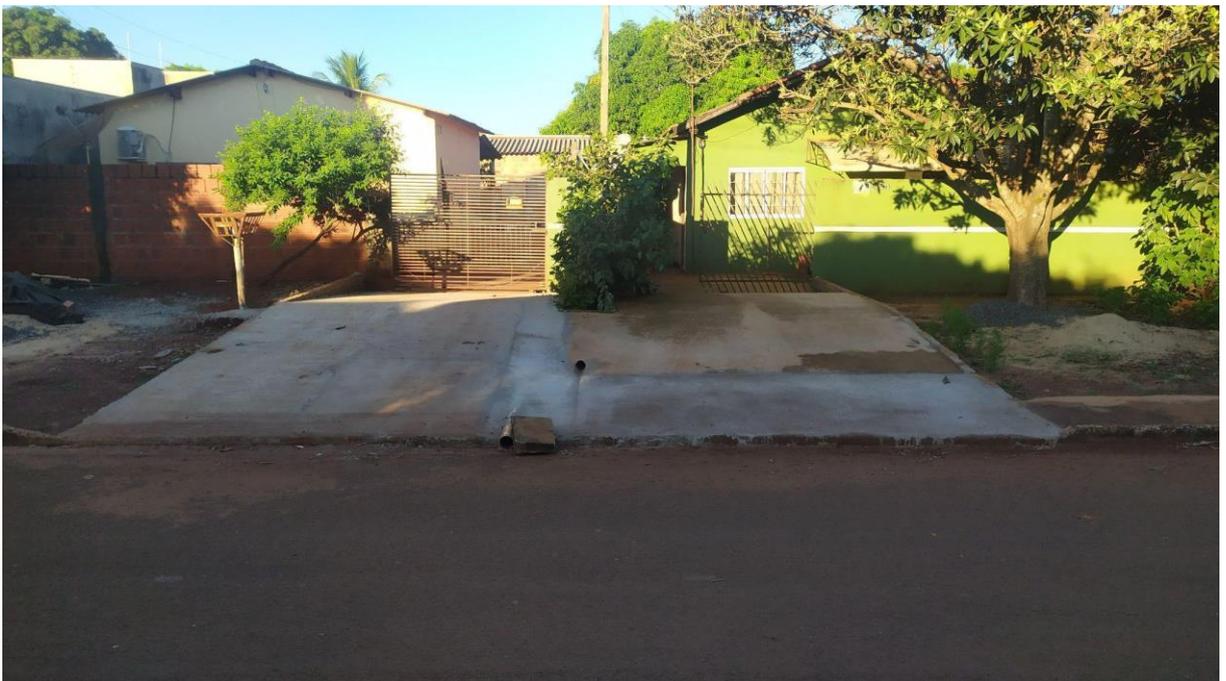
Figura 18 - Vistas da frente de uma moradia pós-intervenção urbanística no loteamento Jardim Pantanal, rua Girassol.

Em 27 de abril de 2023, retornamos ao loteamento para realizar um campo exploratório e ao passar pelo mesmo endereço, percebemos que a obra na residência havia sido concluída (figura 18). Decidimos tentar entrar em contato com a moradora e a chamamos no portão, o que resultou em uma excelente conversa.

Em frente à residência da moradora, há uma boca de lobo descoberta que, durante o levantamento de campo, constatou-se estar obstruída. A moradora também mencionou que seu esposo havia contraído dengue recentemente.

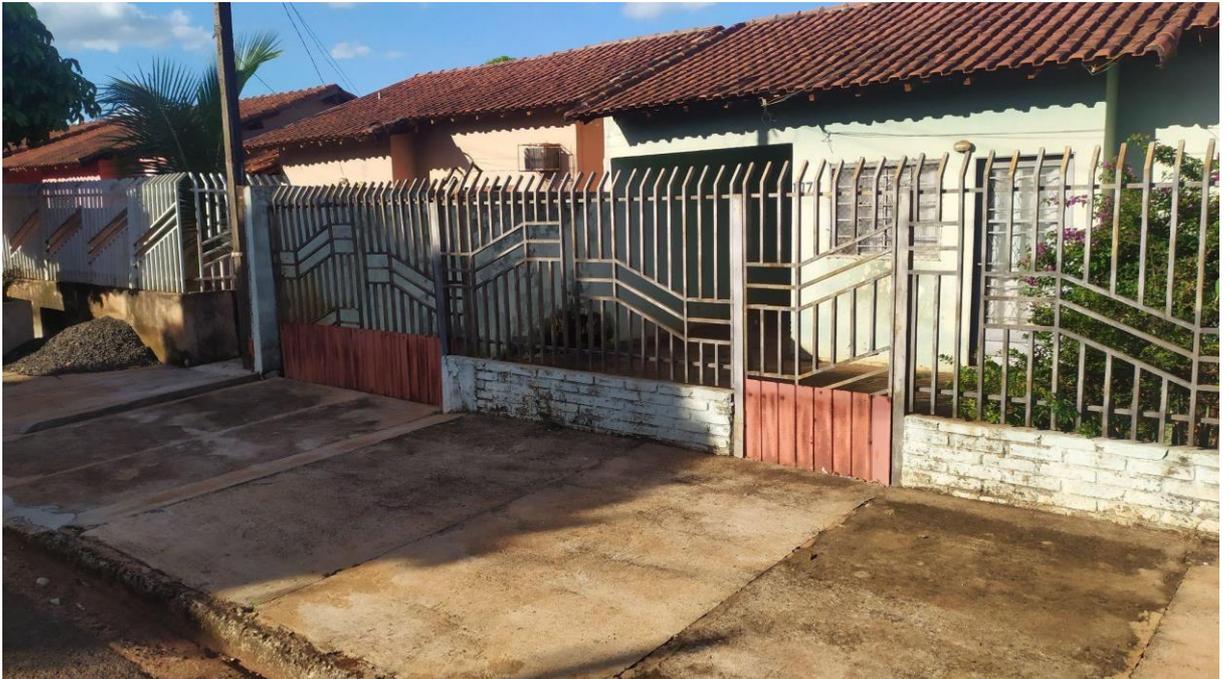
Figura 19 - Vistas da frente de uma moradia no loteamento Jardim Pantanal, rua dos Ipês.

Fomos diretamente a uma residência que apresentava características distintas das demais (figura 19). Embora tivesse apenas uma ocorrência registrada, a residência se destacava pelo tipo de estrutura aplicada ao portão de entrada. Diferentemente das outras residências vizinhas, essa casa possuía uma grade no portão que parecia ser uma tentativa de barrar a entrada da água. Além disso, a residência estava localizada em um nível mais baixo em relação à rua.
